# SÄKERHETSVARNING (SV)

## Termitsvetsar SKV-Elite

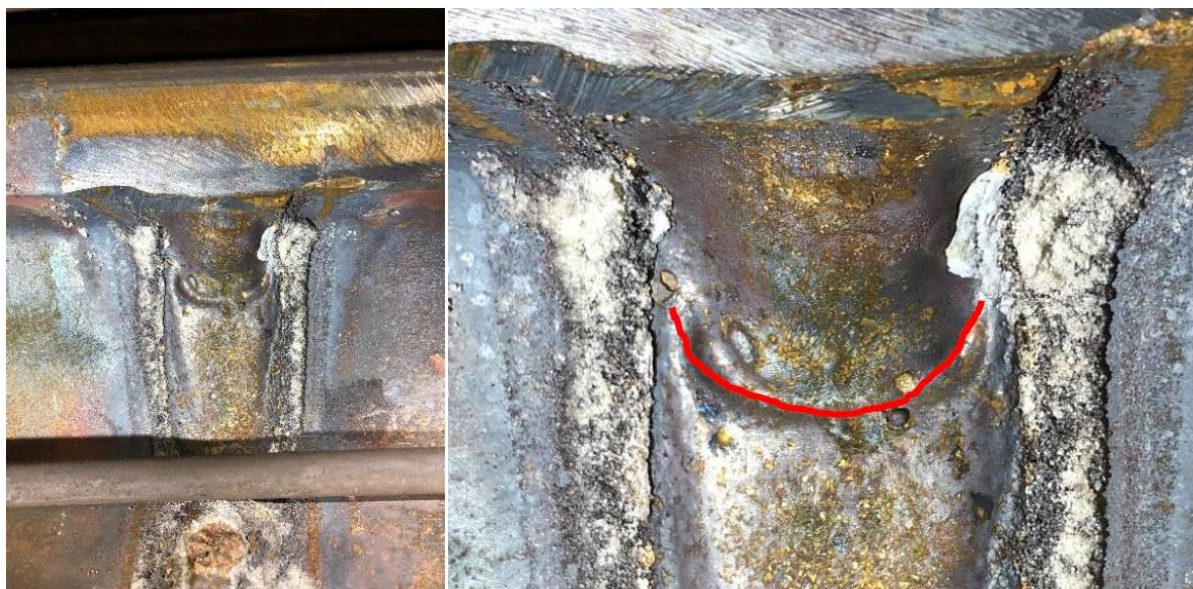
Svetsfel har upptäckts i termitsvetsar (SKV-Elite) vid svetsning av portionerna Z140 och Z90 50E3 räler (R260 och R400HT), både i spår och depå vid spårbyggnadsprojekt. Svetsfelet kan vara svårt att upptäcka då det uppträder i livet, strax under rälhuvudet och mitt i svulsten. Felet har formen som en "smiley" (glad mun) sett från sidan i svulsten, se bilder nedan.

Samma fel har även upptäckts på Trafikverket efter svetsning i en spårväxel med portionerna Z90 och Z120 på 60E1 räler (R260 och R350LHT).

Underhållsentreprenörer (spårsvetsare och OFP-tekniker) uppmanas att vara uppmärksamma vid termitsvetsning och kontroll av svetsskarvar. Bansäkerhetsansvarig på trafikförvaltningen skall informeras vid upptäckt av dessa fel (rutin, se nedan).

Vid upptäckt av svetsfel i termitsvetsar som utförts med SKV-Elite L25 ska hantering ske enligt följande:

- Termitsvetsar där svetsvulsten, på en eller både sidor av livet strax under rälhuvudet, har utseendet av en "smiley" ska den rapporteras till OAS, som också rapporterar till bansäkerhetsansvarige.
- Skarvjärn med tving sätts på Smiley-skarven vid upptäckt av svetsfel samt att tillsyn av felet ska ske i väntan på utbyte av svets.
- Vid synlig spricka ska felet prioriteras som anmärkningsstatus 1 (åtgärdas omgående) enligt SSÄ SÄB-0145.
- Upptäckt fel efter avslutad svetsning ska dokumenteras i svetsrapporten med "smiley" och vilken skarv som avses.
- För att kunna spåra ev. uppstått svetsfel, ska formarnas kartong (där information med tillverkningsdatum finns) dokumenteras i svetsrapporten.
