SÄKERHETSMEDDELANDE (SM)

Ny funktion för växlar i Neglingedepån

Bakgrund

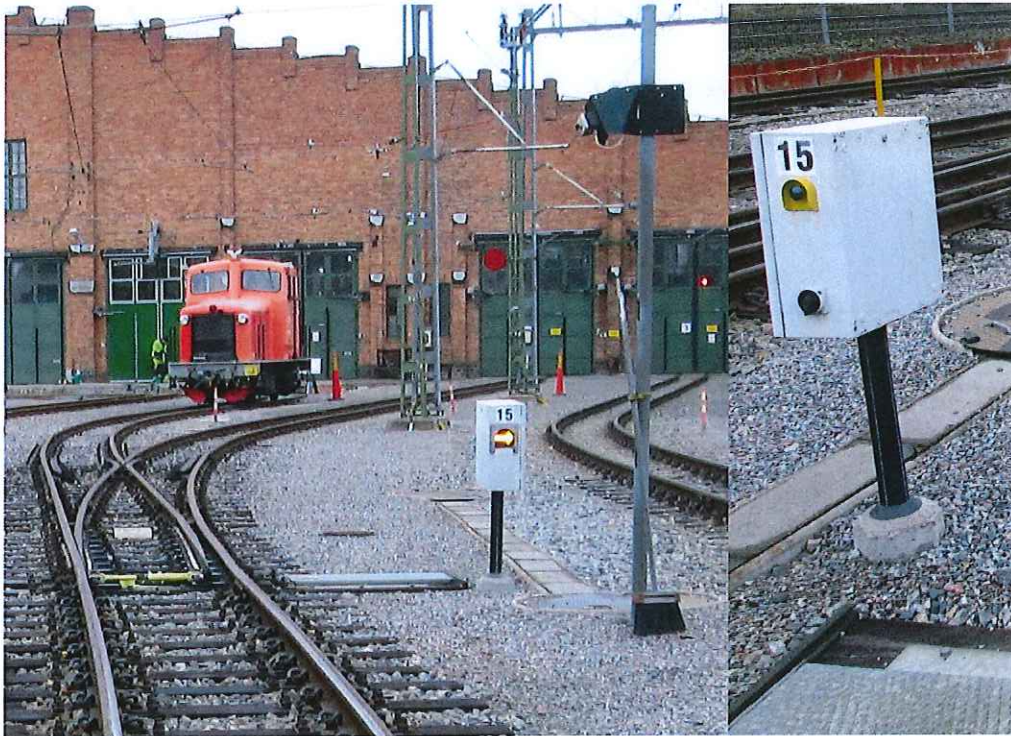
Växel med BS-driv. Manöverskåp med riktningssignal och stolpe med tryckknapp för omläggning.

På manöverskåpets baksida finns ytterligare en tryckknapp för omläggning samt strömbrytare för avstängning.

Behövs omläggning av växel med BS-driv ska fordonen stannas före växeln. Den som lägger om växeln ska kontrollera att inga hinder (t ex snö, is, stenar) finns som kan orsaka att växeltungan inte kommer att sluta vid en omläggning. Växelomläggning sker sedan med tryckknapp.

Prova att lägga om växeln fram och tillbaka en gång. Tänds ändå inte pilen i önskat läge, lägg tillbaka växeln till ursprungsläget. Gå därefter ned och undersök om det finns främmande föremål i tungöppningen. Om främmande föremål upptäcks, avlägsna dessa med växelborste eller dylikt – aldrig med handen.

Om växeln inte fungerar normalt bör strömbrytaren slås ifrån för att förhindra oönskad omläggning. Klämrisk föreligger även då växeldrivet är spänningslöst beroende på fjäderpaketet som håller tungorna i läge. Omläggning ska ske med därför avsett spett.
